小樽の木骨石造建築について～その歴史と構法を学ぶ～

駒木 定正

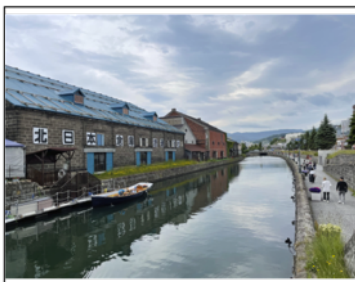
図1. 小樽運河と倉庫

木骨石造の建物は圧倒的に多く、とくに運河沿いに建ち並んでいた倉庫群は小樽らしい景観をつくっている（図1）。しかし、およそ30年ほどの間に取り壊されたものも多く、水辺と調和したまちなみは変容している。

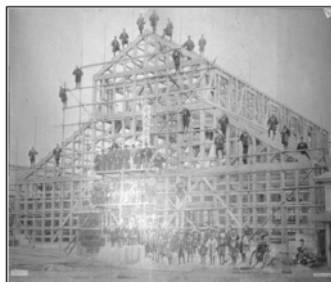
図2. 大家倉庫の上棟式
(北一硝子蔵)

大規模倉庫は1800年代末（明治20年代）から北前船主による広海倉庫、小樽倉庫、大家倉庫（図2）、右近倉庫（いずれも色内地区）や漁業主による木村倉庫（堺町）などが海岸沿いに建てられた。
